SMRTNIH SLUČAJEVA OD UDARA ELEKTRIČNE STRUJE

ZAVOD ZA ZAŠTITU PRI RADU ZAGREB

Dipl. inž. HAJRUDIN ČENGIC

Zagreb 1969

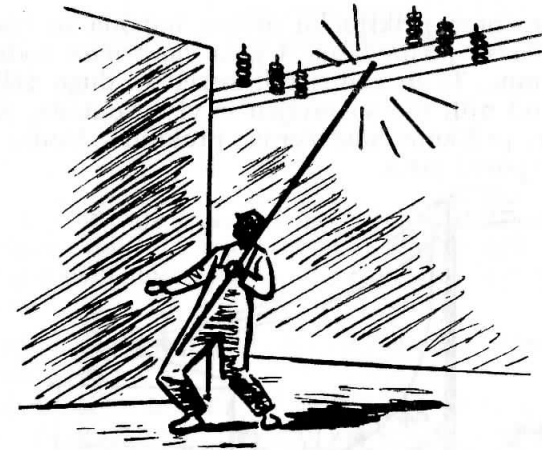
Sabirnice visokog napona (35 kV) bile su nad betonskim podom oko 2,8 metra, bez zaštitnih mreža ili neke druge odgovarajuće zaštite.

Ispod ovako niskih i nezaštićenih električnih vodova kretali su se radnici i obavljali poslove koji su zabranjeni u takvim prostorijama.

Tako su i kritičnog dana radili bravari na ispravljanju željeznih profila dugih oko 3 metra u prostorijama trafo-stanice. Na sabirnice se nitko nije obazirao i jedan je od

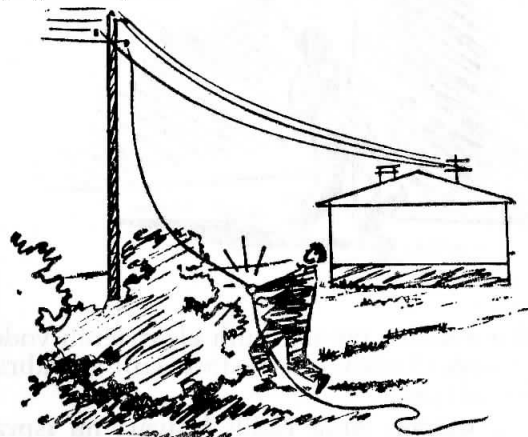
2. Na zračnom priključku niskog napona za stambenu zgradu bila su postavljena 4 gola električna vodiča presjeka 16 mm². Ti su vodiči bili korišteni dugo vrijeme, a jedan je od njih bio sastavljen iz više komada, pa ga je električar, prilikom navlačenja, prekinuo. Vodič je pao na granje pored puta.

Kada mu je prekinuti vodič pao, radnik je pošao da ga podigne, no zaboravio je da je vodič bio pod naponom od

220 V prema zemlji, pa ga je uhvatio rukom. U tom je trenutku zbog protoka električne struje kroz tijelo, pao na zemlju.

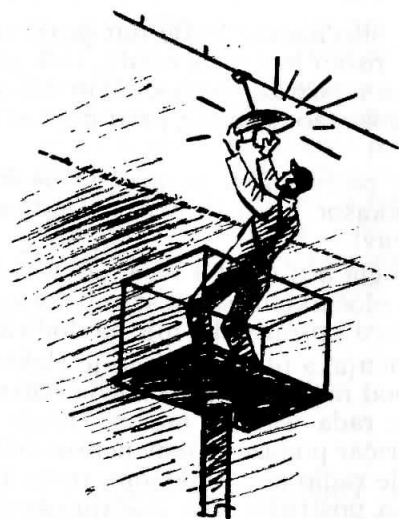
Kada su otvorili armaturu rasvjete pomoćnik se sagnuo da dohvati alat, a radnik je skidao žarulju. U tom je trenutku radnik dodirnuo objema rukama metalne dijelove, koji nisu bili na istom potencijalu, tj. lijevom je rukom držao dio metalnog oklopa, a desnom dio kontakta pod naponom od 220 V. Tako se uključio u strujni krug i smrtno stradao.

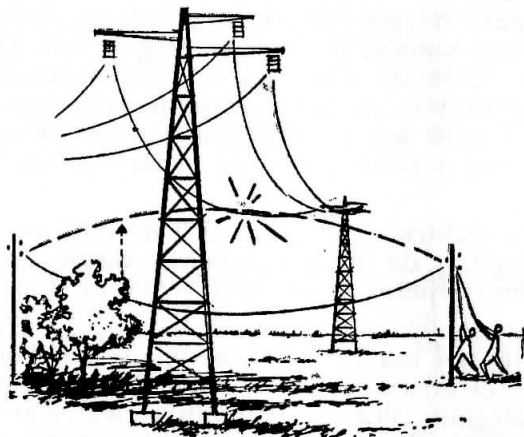
pri zatezanju jedan je vod zapeo za granu. Zategnut, odskočio je uvis i dodirnuo električni vod visokog napona.

Kada su se vodovi dodirnuli, visoki napon prešao je u vod niskog napona. Radnik koji je držao rukama kolotur, smrtno je stradao, dok je drugi zadobio opekotine na nozi. Zaključeno je da je ovu nezgodu sa zaista teškim posljedicama uzrokovao vođa ekipe, jer se nije pridržavao pravila po kojima se ne smije zatezati uža dok je dalekovod pod naponom.

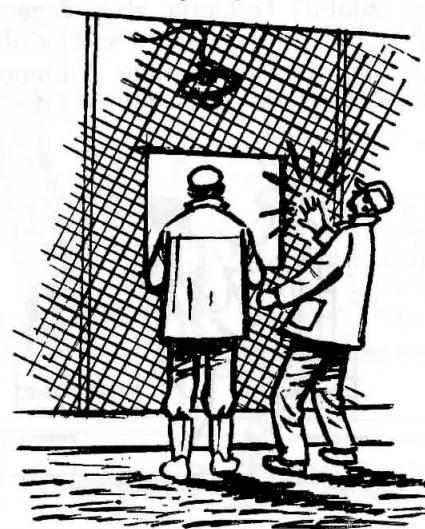
Uključivši prekidač za osvjetljenje (svjetiljka se nalazila na metalnoj mreži iznad radnog stola alatničara) električar je nehotice uključio pun napon na metalnu mrežu. Jedan od tih radnika stajao je uz mrežu i dodirivao je

rukom, dobio udar električne struje a posljedica protoka električne struje kroz njegovo tijelo bila je smrt.

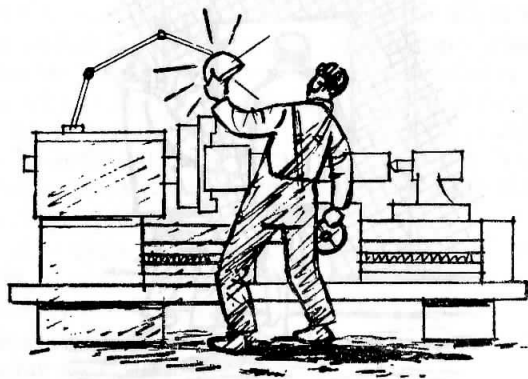
Radnik je stajao na betonskom podu. Na nogama je imao mokru obuću. Namjeravao je da pomakne svjetiljku ma-

lo u stranu i dohvatio je rukom sjenilo. Kako je svjetiljka bila pod naponom, i radnik je došao pod napon. Zbog jakog grča radnik je rukama čvrsto uhvatio svjetiljku.

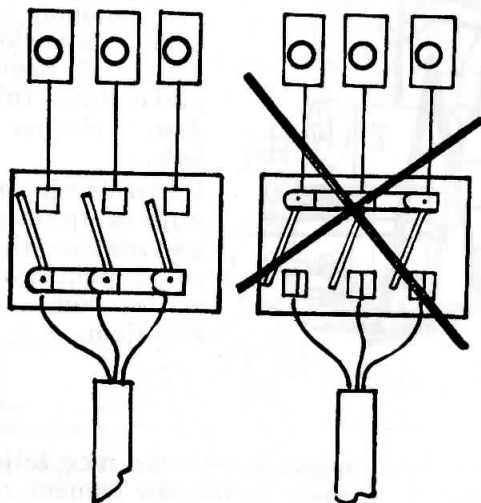
19. Na pili za željezo u skladištu nekog poduzeća došlo je do nezgode zbog nepropisnog rada pod naponom.

Elektromonter je, zabunom, postavio polužni prekidač 60 A tako da je doveo napon na noževe prekidača.

U toku rada nije primijećen nikakav nedostatak — struja je pokretala motor pile. Poslije jednog manjeg kvara na motoru električar je isključio stroj. Kada je uklonio kvar uključio je struju. Isključenje i uključenje vršio je pomoću osigurača, isključivši prethodno polužni prekidač.

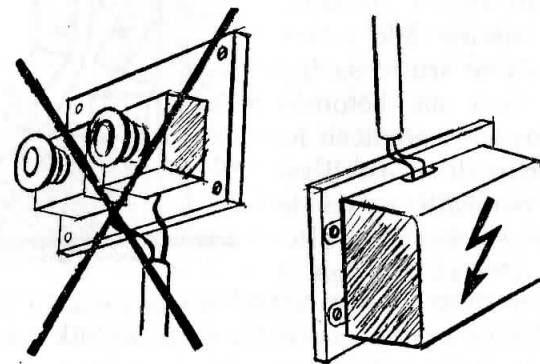
20. U odjeljenju pakovanja neke tvornice postavljeno je više strojeva među kojima i jedan s nezaštićenim osiguračem na vanjskoj strani. Osigurači su bili 30 cm iznad poda i svaki radnik ih je mogao dodirnuti nogom ili metalnom stolicom na kojoj je sjedio za vrijeme rada.

Jednog je dana prostor oko stroja bio zatrpan materijalom. Radnik je radio i u jednom času nogom razbio osigurač, te je došao pod napon od 220 V.

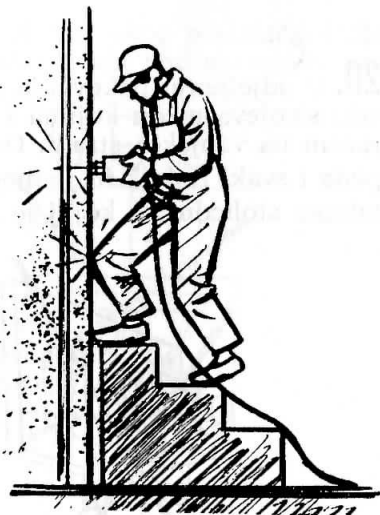
Zid je bio od cigle, ožbuk cementnom žbukom, pa je bušenje bilo teško. Iznenada se srušio sa ljestava, pao na betonski pod i ostao nepomično ležati. Pritrčali su ostali radnici; pomislili su da je pao zbog neispravnih ljestava. Podigli su ga i unijeli u kancelariju rukovodioca pogona. Odmah su pozvali liječnika koji je utvrdio da je radnik nastradao od udara električne struje. Na objema rukama i na desnom koljenu imao je opekotine. Radnik je bušilicom probio električni vod u zidu. Iz vodiča je potekla struja kroz

kućište bušilice, zatim kroz ruke i tijelo radnika, te kroz desnu nogu u zemlju, i time je bio zatvoren strujni krug. Bušilica nije bila uzemljena jer je skinut spoj voda za uzemljenje sa vijka za uzemljenje na kućištu. Bravar je stradao od struje iz vodiča u zidu, a ne od struje iz bušilice kojom je radio.

Znači, treba obratiti pažnju i na mjesto rada, tj. provjeriti, da li pod žbukom u blizini ima električnih vodova.

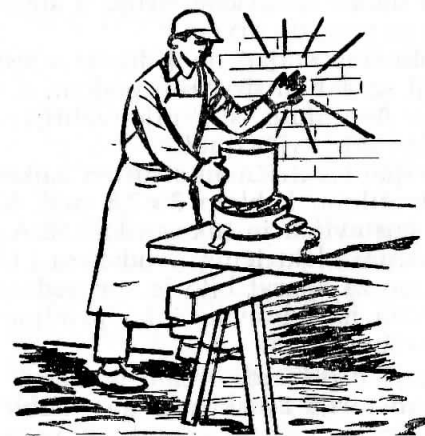
25. Električno kuhalo uvijek je opasno ako nije zatvoreno i ako na njemu nije provedena zaštita od previsokog napona dodira. To potvrđuje i ovaj događaj koji se dogodio u stolarskoj radionici.

Stolar je godinama upotrebljavao otvoreno kuhalo koje je često popravljano.

Električne spirale bile su dotrajale i zbog nestručnog popravljavanja iskrivljene, pa su izvirivale iznad gornje po-

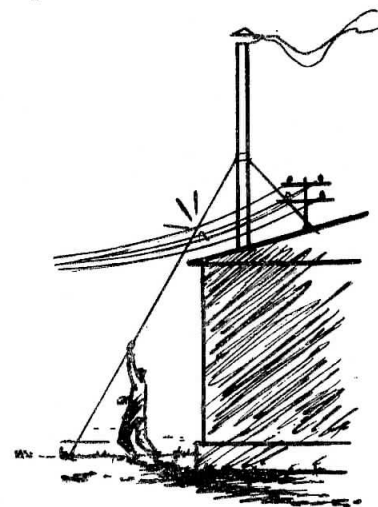
37. I neuzemljeni metalni dimnjak može postati uzrokom nezgode od udara električne struje, kao što se to dogodilo u jednoj pilani. Uz sidro dimnjaka bio je položen vod niskog napona 220/380 V. Električni su vodovi bili izolirani, ali je izolacija vremenom ostarjela, a bila je oštećena trenjem voda o sidro dimnjaka. Pri vjetru su vodovi dodirivali sidro, pa je ono došlo pod napon. Prelazni otpor uzemljenja dimnjaka i svih sidara bio je vrlo velik (preko 100 oma) te nije moglo doći do isključenja mreže niskog napona kada bi goli vod dodirivao metalno sidro.

Uvijek kad bi vod dodirivao sidro potekla bi struja u zemlju, ali ta struja je bila i suviše mala da bi mogao pregorjeti osigurač u transformatorskoj stanici koja se nalazila uz samu pilanu.

zastali pored sidra, a jedan se naslonio na njega. U jednom je trenutku rukama čvrsto uhvatio sidro, kriknuo i objesio se o njega. Ostali radnici su pomislili da se on šali, pa su se počeli smijati. Međutim, ubrzo su ustanovili da im je drug mrtav.

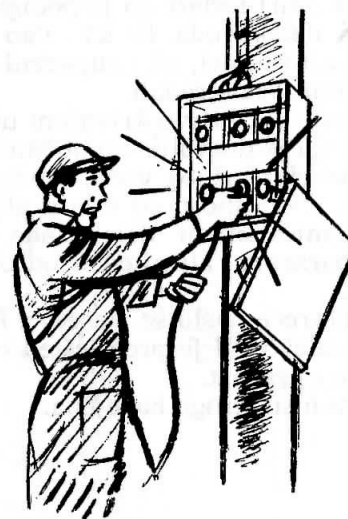
Kvalificirani bravar namjeravao je izvršiti pripajanje električnog pervibratora. U rukama je imao električni kabel (gumeni radionički) na čijem je kraju nedostajao utikač, pa je pokušao da priključi električne vodove pod glavne osigurače. Skinuvši glavu osigurača uvukao je vodič do priključnog kontakta osigurača, koji je bio pod naponom, dodirnuo golom rukom vodič, došao pod napon i poginuo.

Umjesto otvorenih ormara trebalo je imati blindirane s ugrađenim »šuko« priključnicama, a na kraju priključnog kabla trebalo je postaviti odgovarajući utikač, pa bi rukovanje bilo jednostavnije i potpuno sigurno. U poduzeću je bilo uobičajeno da svi radnici slobodno barataju sa strujom, što je također pridonijelo ovoj nesreći pa su kažnjena dva odgovorna rukovodioca.

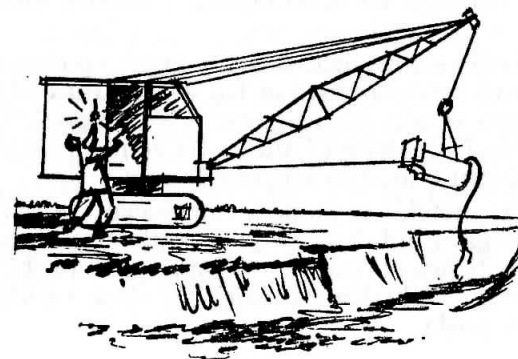
U tom trenutku bagerista je prestao raditi i kabel je visio na grabilici bagera, a cijela konstrukcija bagera je bila pod naponom prema zemlji.

Jedan radnik je pošao bageristi da nešto uzme i kada je uhvatio rukohvat za penjanje na bager, došao je pod napon. Kad su ostali radnici to vidjeli, priskočili su u pomoć, ali je bagerista povikao: »Natrag, na bageru je struja«. Oni su se povukli i pozvali električara koji je isključio kabel. Ozlijeđenom radniku pružili su prvu pomoć umjetnim disanjem, ali uzalud.

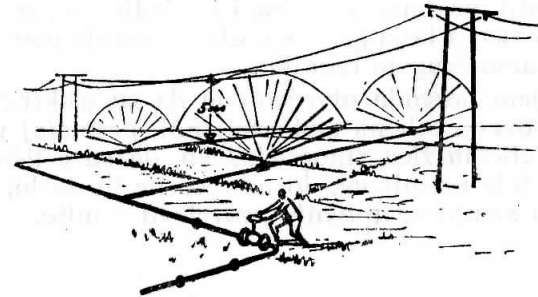
53. Na imanju poljoprivrednog dobra bila je posijana lubenica, pa ju je trebalo povremeno zalijevati. Zalijevana je uređajem za zalijevanje. Kritičnog dana radnici su premjestili cijevi za dovod vode ispod samog dalekovoda 35 kV. Vodovi dalekovoda bili su na visini od oko 5 m od zemlje. Dalekovod je bio u pogonu. Voda u cijevima bila je pod pritiskom od 6 atmosfera, pa je prskalica mogla bacati vodu na veliku daljinu i visinu. Metalne cijevi nisu bile uzemljene, osim što su svojom donjom površinom dodirivale zemlju. Međutim, taj spoj je imao veliki prelazni otpor. Voda koju je radnik puštao u cijevi dopirala je do golog električnog voda dalekovoda pod naponom i stvarala strujni krug. Time je i cijev došla pod opasan napon prema zemlji.

Radnik je dodirnuo cijev, pretrpio je udar električne struje i pao na zemlju.

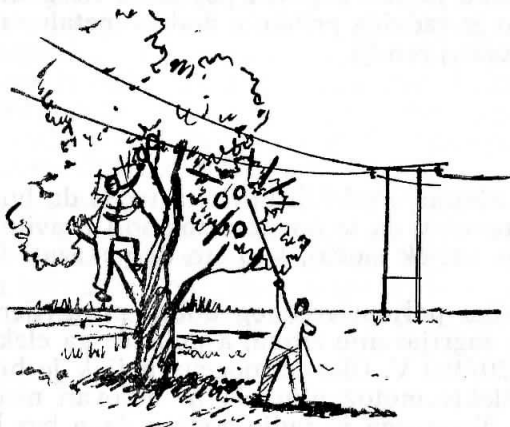
Jedna je grupa brala jabuke koje su se nalazile ispod dalekovoda 10 kV. Grane jabuke su bile zarasle među električne vodove.

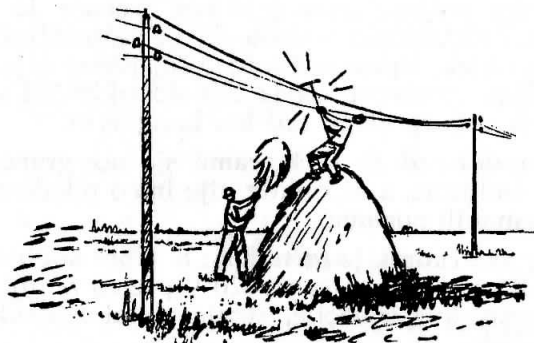
Kritičnog dana nastradali radnik je sa još nekima plastio sijeno. On je stajao na stogu. Pri radu se koristio grabuljama. Rad se dobro odvijao. Razgovarali su i nisu uočili kako se radnik zajedno sa sijenom primiče golim vodovima dalekovoda.

U jednom trenutku radnik je uzviknuo i strmoglavio se sa plasta na zemlju.

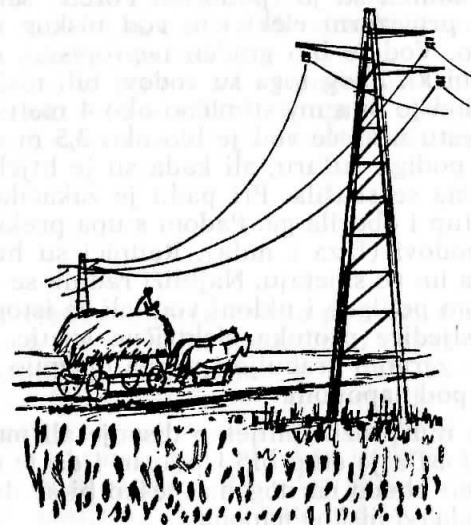
60. Na slici prikazan je slučaj u kome je stradao poljoprivrednik vozeći se na kolima punim kukuruzovine. Do nesreće je došlo poslije snažnog vjetra koji je istegao električne vodove dalekovoda 110 kV, tako da su goli vodovi visjeli nad zemljom na oko 5 metara. Ovo je nedozvoljena visina ali seljaci nisu znali da moraju prijaviti ovaj kvar elektroprivrednom poduzeću. Instrumenti u elektrani nisu ništa pokazivali, dalekovodom je tekla električna struja kao i obično.

Seljak se vozio na kolima sa kukuruzovinom i držao u rukama bič. Glava seljaka je bila na visini od oko 4 metra od zemlje, tj. u polju visokog napona.

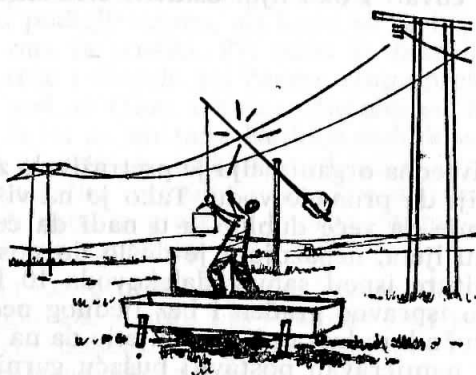
64. U poljoprivredno-stočarskoj zadruzi napajanje stoke obavlja se iz bunara koji su iskopani na sve strane, jer tekuće vode nema. Na jednom pojilištu puklo je drvo-stožina, pa ga je netko od radnika zamijenio novim i dužim od polomljenog. Novo je drvo bilo sirovo, svježe odsječeno. O ovome se ne bi govorilo da to nije bilo uzrok nesreće mladog radnika — čobanina.

Ovaj bunar bio je iskopan ispod trase dalekovoda 35 kV. Radnik je prišao sa stokom, uzeo kantu spustio je u bunar da zahvati vode. Pri dizanju kante motkom-stožinom, motka je došla u neposrednu blizinu vodova dalekovoda. Kako je drvo bilo mokro i sirovo, provelo je struju iz električnog voda, kroz čobanina u mokru zemlju. Nije bilo nikog da mu pruži pomoć te je čobanin poginuo.

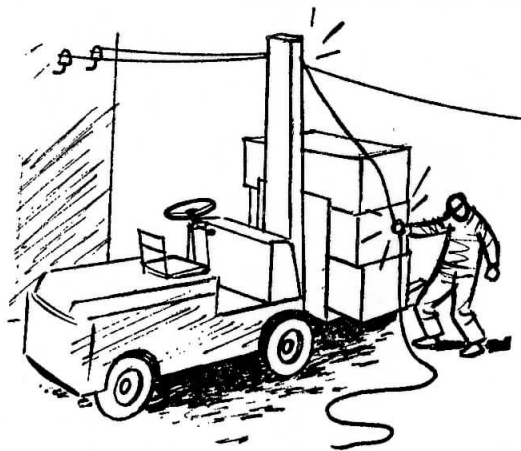
71. Viljuškar na pogon dizel motorom bio je uzrokom smrti vozača zbog električne struje. Do nesreće je došlo

u tvornici za proizvodnju metalne galanterije. Vozač je natovarao sanduke s proizvodima preko dozvoljene visine,

U ovom slučaju glavni su nedostaci, što su električni vodovi visili nisko i bili nedovoljnog presjeka i što je vozač pretovario viljuškar u visinu.

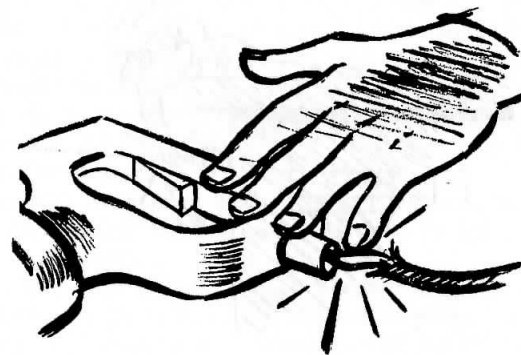
72. U velikoj ljevaonici kvalificirani bravar radio je na čišćenju kokile pomoću električne ručne brusilice. Električna brusilica napajana je električnom energijom napona od 380 V. Električni kabel bio je neispravan, jer je upotrebom oslabila izolacija. Na mjestu spoja kabla u priključnu kutiju brusilice izolacija je bila oštećena, pa je jedna žila bila gola.

Električnu brusilicu je primio iz alatnice kao ispravnu. Dok je radio posjetio ga je poslovođa i pitao kada će završiti brušenje odljeva. Preostalo je još samo da dotjera vanjsku stranu, ali je radnik iznenada pao na zemlju.

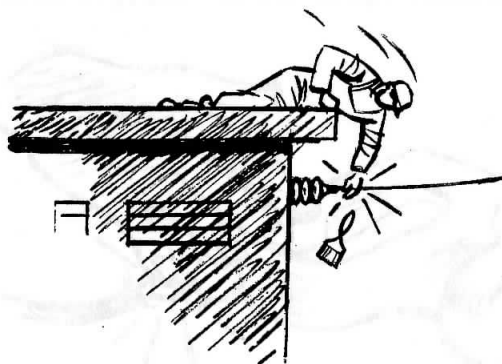
Horizontalni oluk je bio vrlo blizu električnih vodova dalekovoda od 35 kV. Da bi ga obojio radnik je morao da se sagne ispod oluka. Pružio je desnu ruku u kojoj je držao četku i došao pod napon. Pao je s visine od 8 metara. Nakkadno je utvrđeno da su radnici radili bez prisustva predstavnika elektropoduzeća čija je transformatorska stanica, također i bez svojih odgovornih rukovodilaca.

Da bi ovakav rad bio siguran, trebalo je isključiti električne vodove ili mjesto rada zaštititi paravanima.
